## Efectis Nederland-rapport

### 2008-Efectis-R0218

## Bepaling van de brandwerendheid volgens NEN-EN 1634-1:2001 van twee deurkozijnconstructies, bestaande uit 2 deurbladen afgehangen in Mono(plus) stalen kozijnen

Datum	mei 2008
Auteur(s)	Ing. P.G. Janda Dr.Ir. G. van den Berg
Aantal pagina's	9
Aantal bijlagen	4 (A t/m E)
Opdrachtgever	Theuma N.V. Zandstraat 10 B-3460 Bekkevoort BELGIË
Projectnaam	Brandwerendheid
Projectnummer	2007518

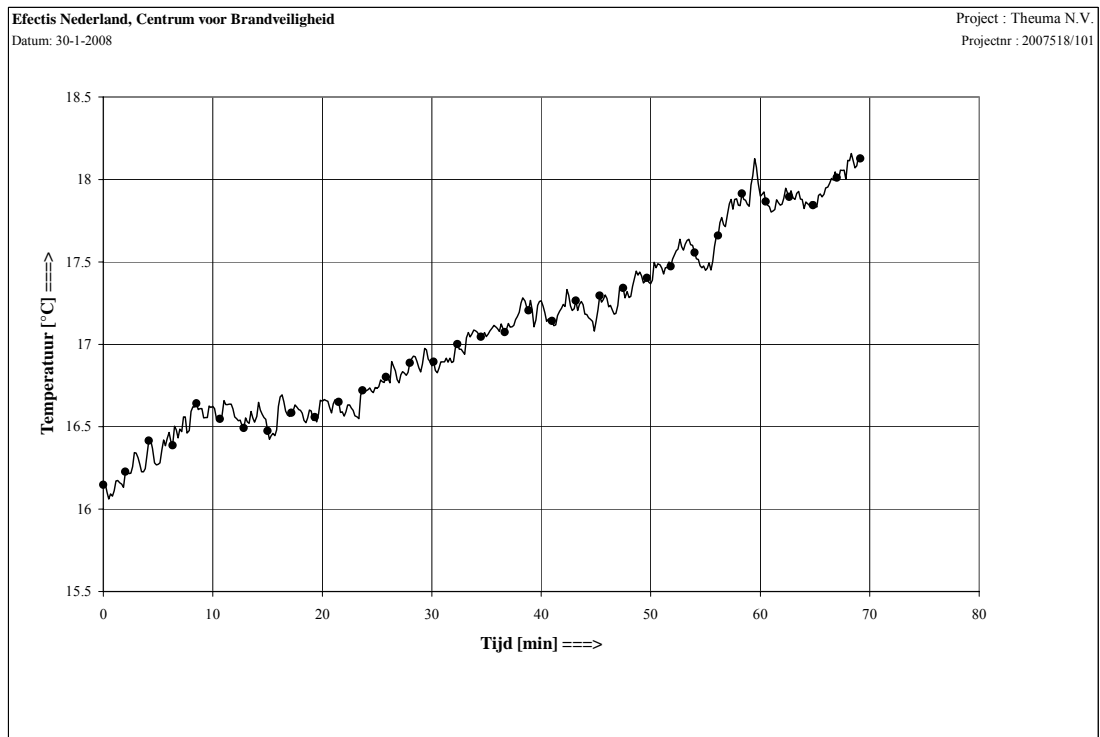
Figuur C4: Gemeten omgevingstemperatuur

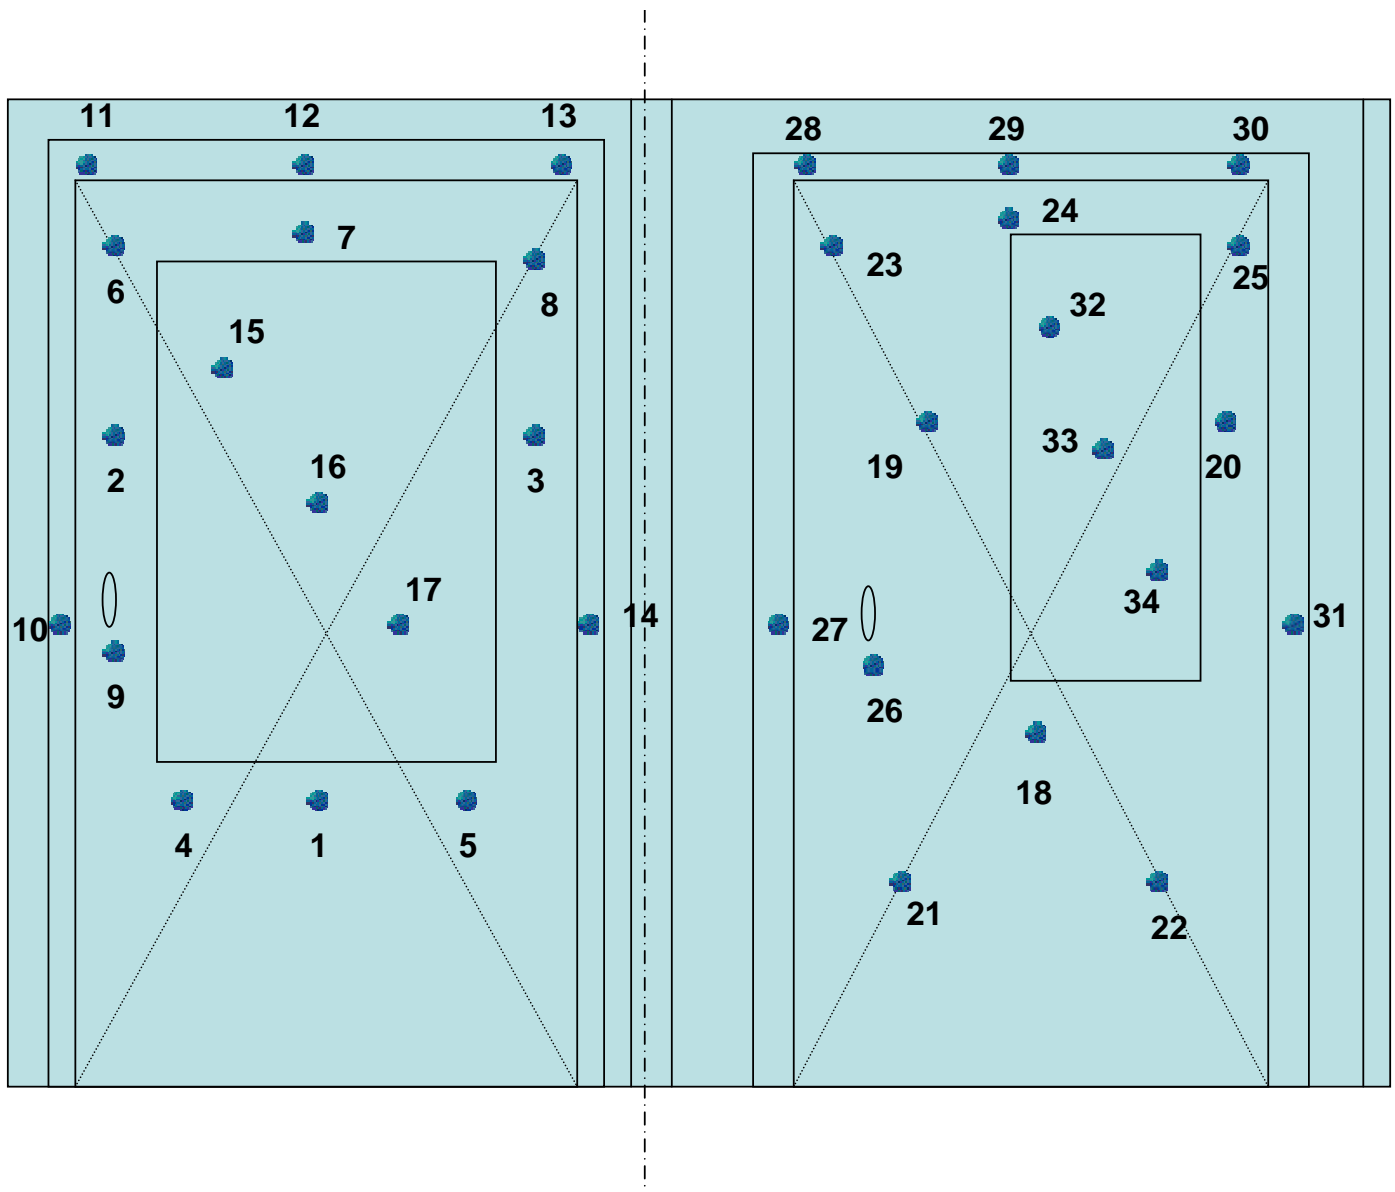
Figuur D1: Posities van de thermokoppels gezien vanaf de niet-verhitte zijde

De op het proefstuk aangebrachte thermokoppels zijn aangegeven in figuur D.1.

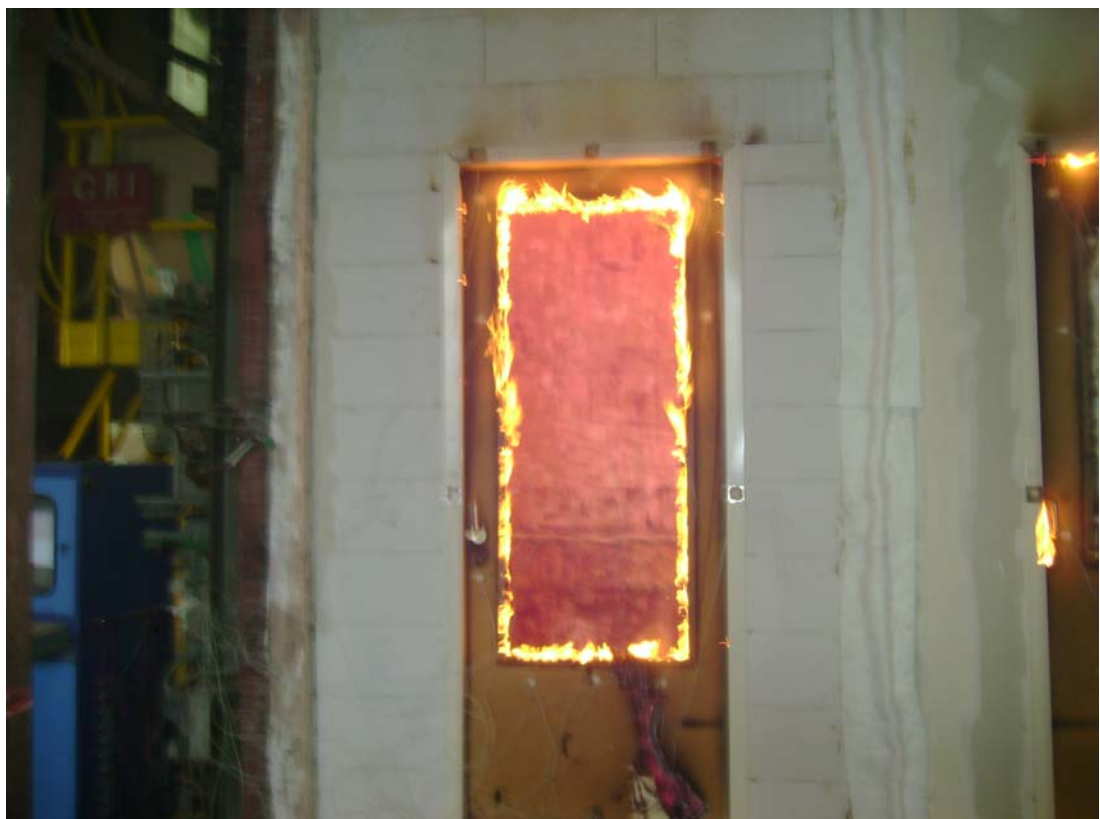
Foto 2: Einde van de verhitting

50'00"	Veel rook langs buitenkant van de beglazing tussen de kitlaag door	
	Veel rook zichtbaar langs alle bovenhoeken van de deuren	
56'00"	Wattenproef gedaan bij linker bovenhoek van deur 2, geen ontvlaming van de watten	
58'30"	Wederom wattenproef gedaan op zelfde locatie, weer geen ontvlaming van de watten	
59'30"	Korte vlammen zichtbaar aan rechterzijde van deur 2, langs het kozijn. Vlammen kruipen van onder naar boven langs het kozijn	
63'00"	Wattenproef gedaan links van thermokoppel TC23, geen ontvlaming van de watten	
69'00"	Het glas van de linkerdeur valt eruit. Einde verhitting.
